ESTUDIO Y REPARACIÓN DE LAS HUMEDADES DE CAPILARIDAD DE LA IGLESIA DEL SALVADOR

Trabajo Fin de Grado

Javier Corrochano Rubio

Escuela Técnica Superior de Arquitectura de Sevilla

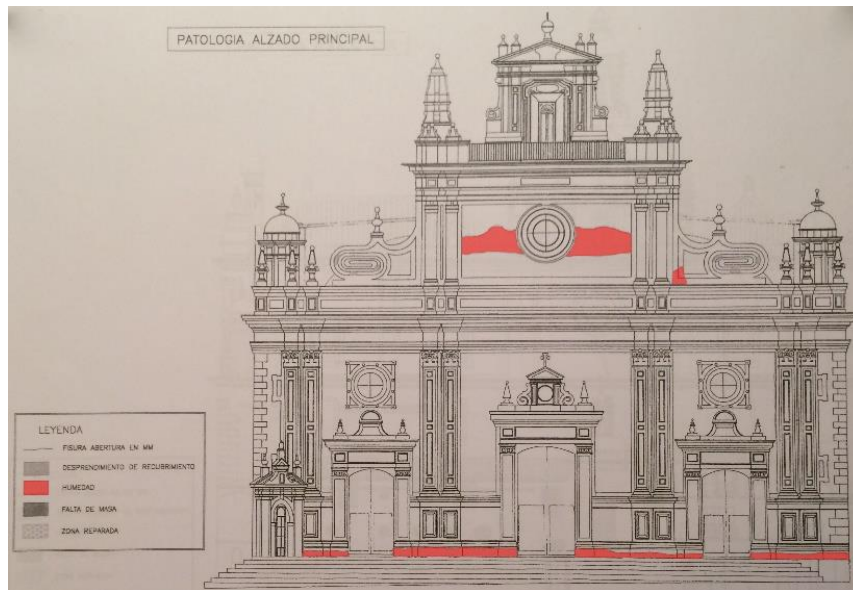
Ilustración 3. Patología Alzado Principal. Informe Vorsevi 2001

En la Ilustración 3 sobre el alzado principal, se observan humedades en el zócalo del edificio, con **una altura media de unos 60cm**. Aparece, también, una gran mancha de humedad en el cuerpo superior.

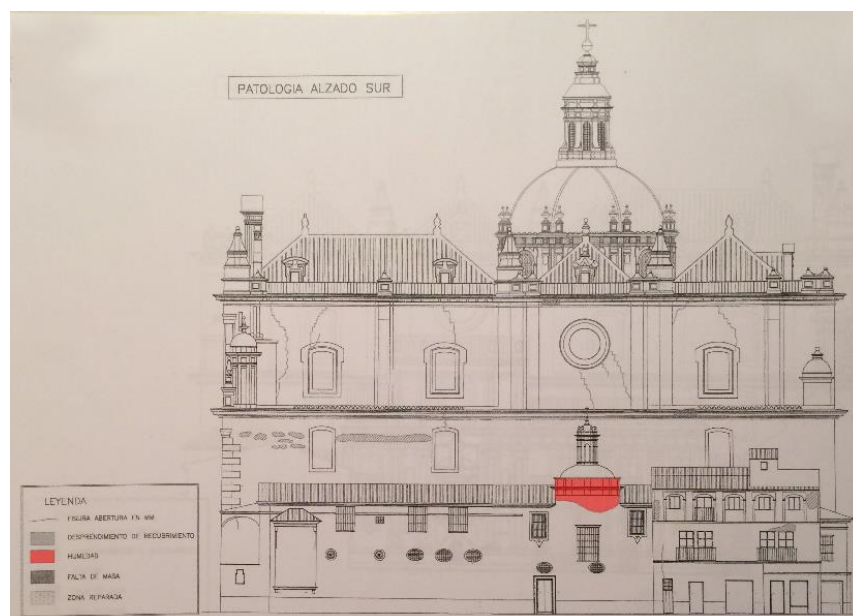
Ilustración 4. Patología Alzado Sur. Informe Vorsevi 2001

En la Ilustración 4, que muestra la fachada sur, no se observan grandes problemas de humedades, destacándose más las fisuras en el cuerpo superior del edificio.

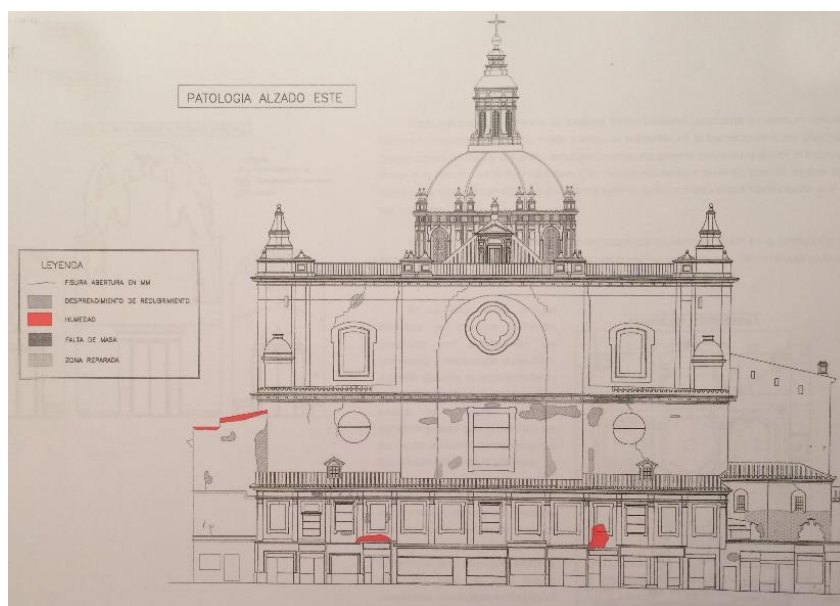
Ilustración 5. Patología Alzado Este. Informe Vorsevi 2001

Al igual que en la fachada anterior, en la Ilustración 5 apenas se observan lesiones de humedad. Si aparecen otras patologías, como desprendimientos del revestimiento y fisuras.

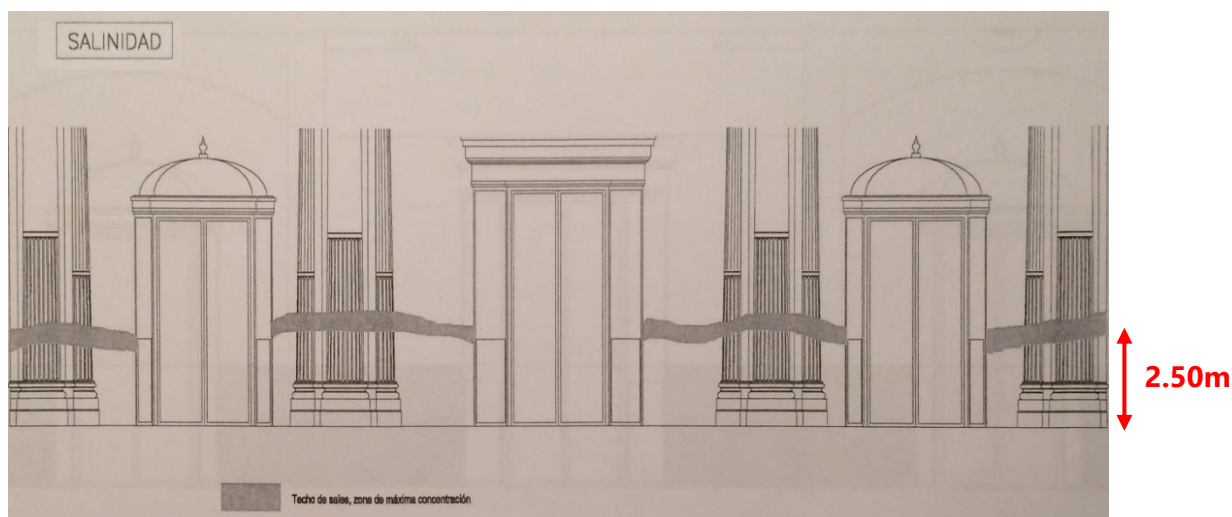
Ilustración 6. Salinidad por Interior. Fachada Principal. Informe Vorsevi 2001

Las manchas de salinidad alcanzan una altura importante, llegando a superar los 2.50m en la parte interior de la fachada principal.

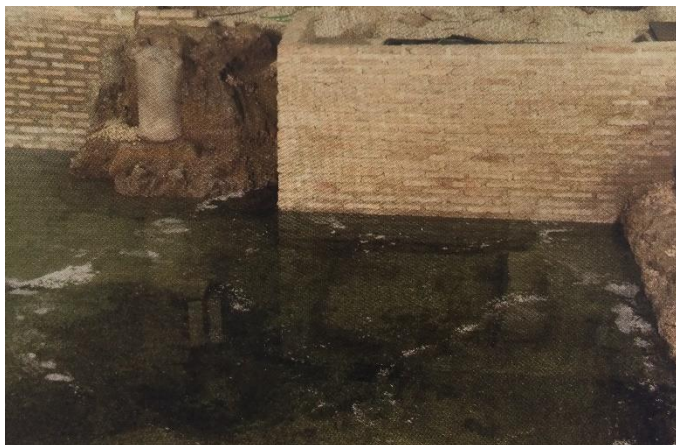
Ilustración 8. Aparición de agua en la Cripta. Fernando Mendoza 2003

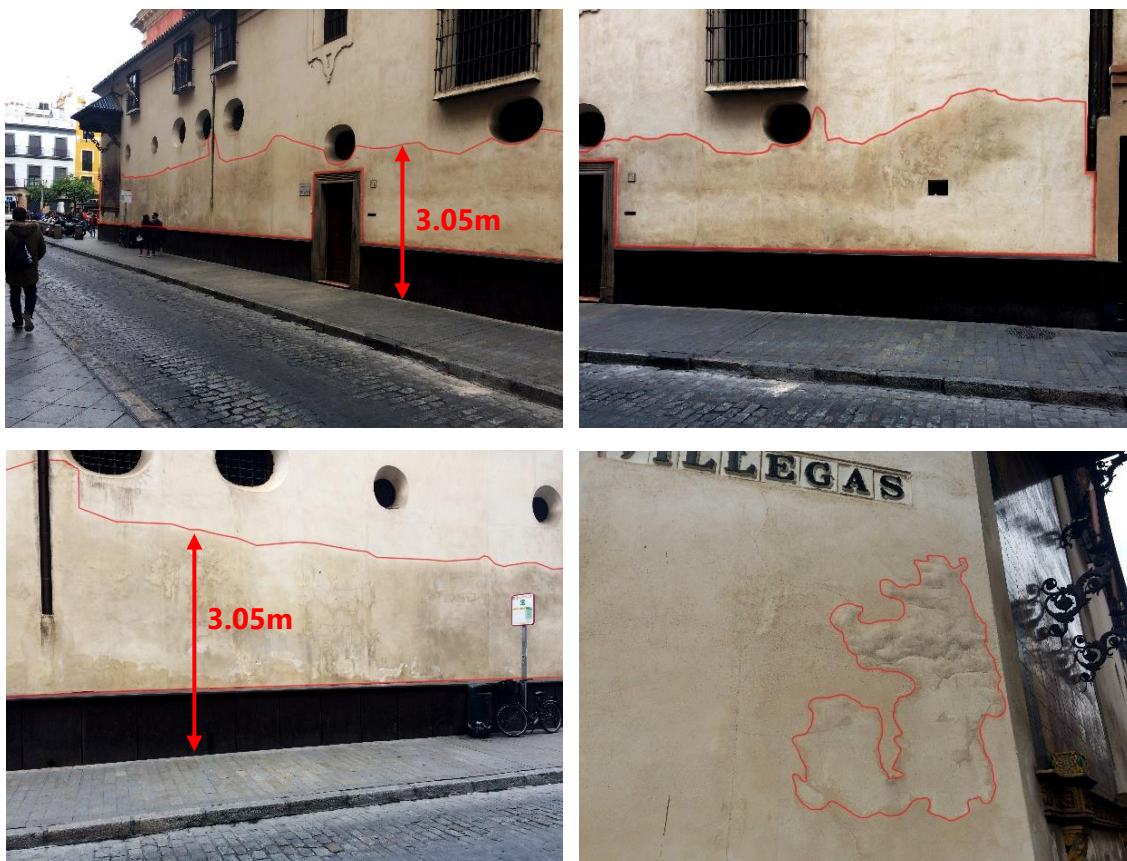
Fotografía 1. Exteriores fachada sur. Primera visita (17-02-2018)

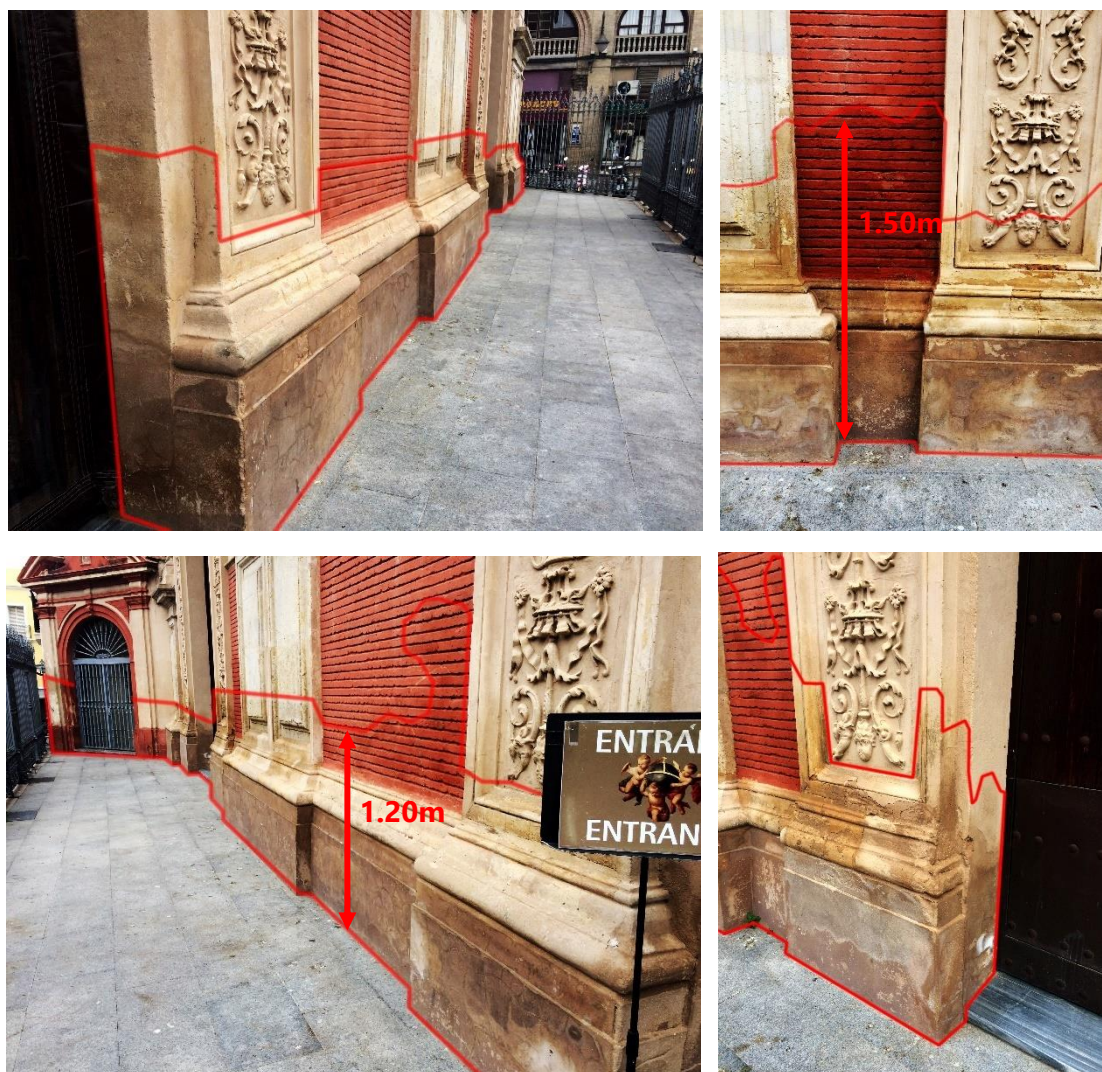
En la fachada principal se aprecian humedades en las zonas bajas del muro, llegando la marca del agua hasta 1,5 metros de altura aproximadamente, apareciendo algunos desprendimientos, tanto de revestimiento como del material pétreo del zócalo. También se observan algunas manchas blancas, rastro de sales.

Fotografía 2. Exteriores fachada principal. Primera visita (17-02-2018)

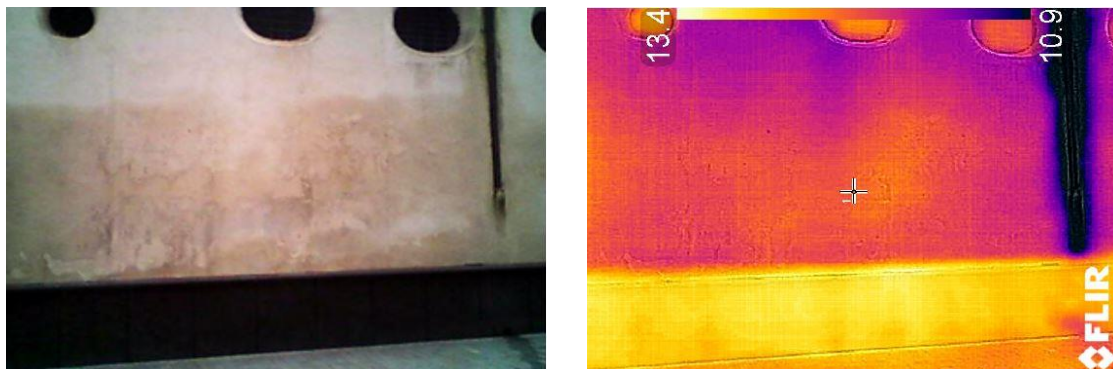
Fotografía 3. Termografía. Exteriores fachada sur. Segunda visita (13-03-2018)

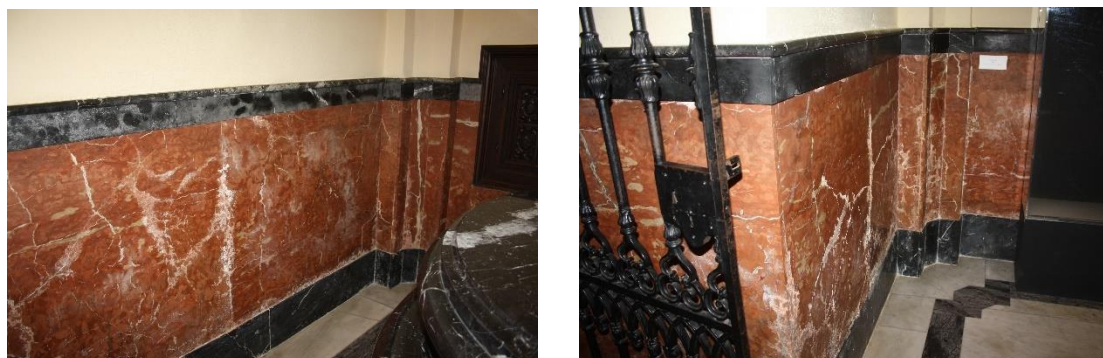
Fotografía 4. Interior Capilla de San Cristóbal. Segunda visita (13-03-2018)

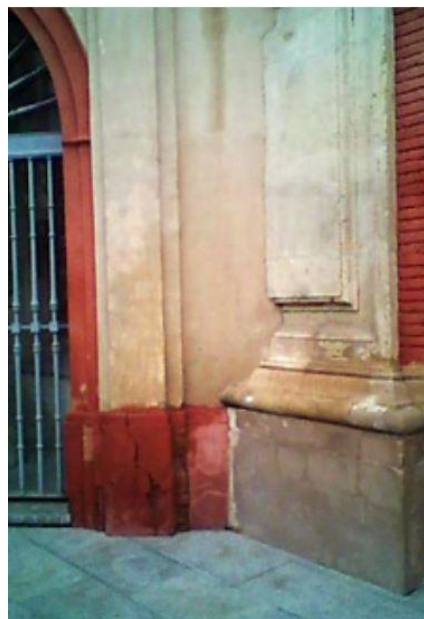
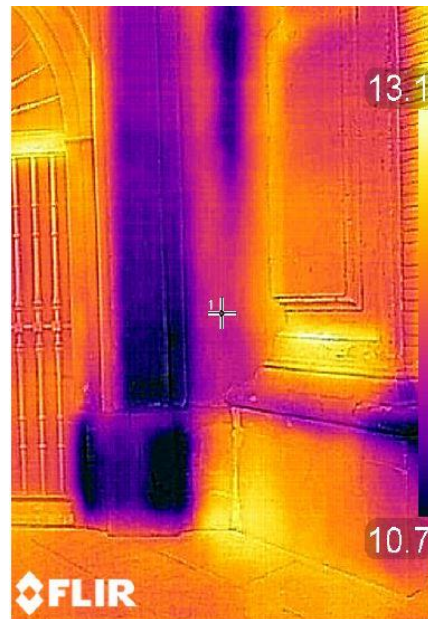
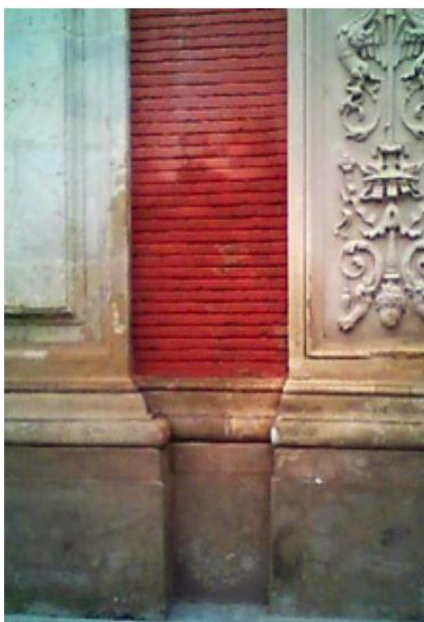
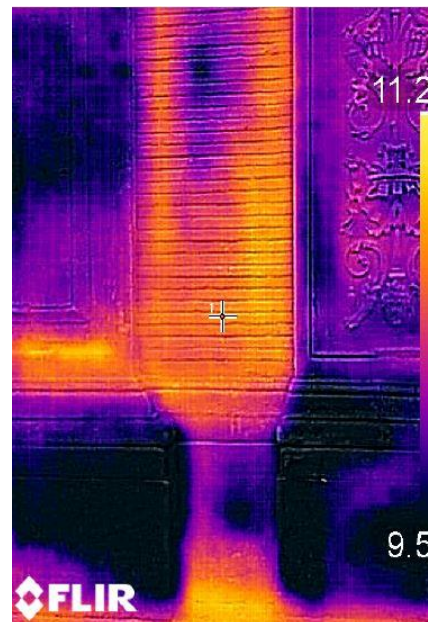
Fotografía 6. Termografía. Exteriores fachada principal. Segunda visita (13-03-2018)

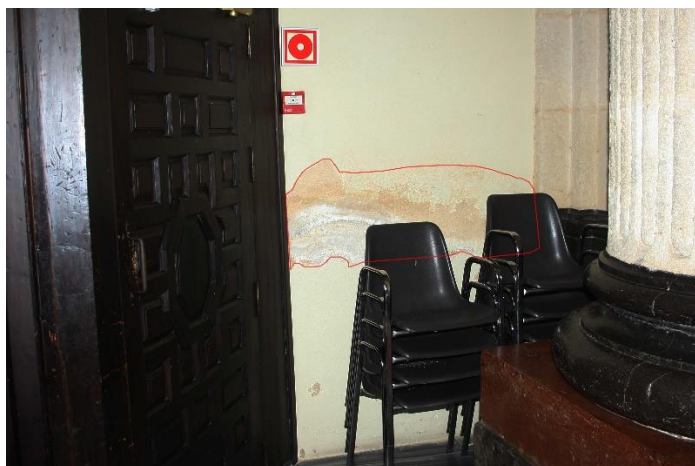
Fotografía 7. Interior fachada principal. Segunda visita (13-03-2018)

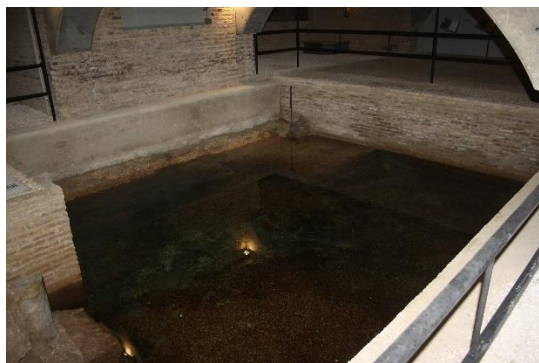
Fotografía 9. Tanque de tormenta y bomba de extracción. Segunda visita (13-03-2018)

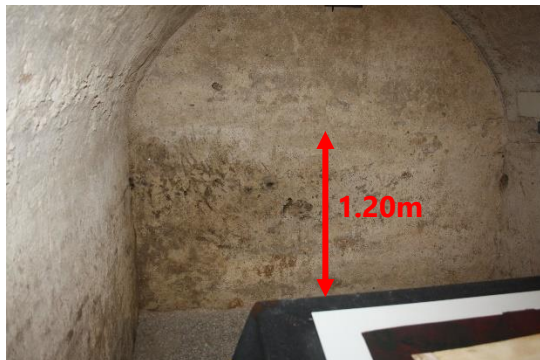
Fotografía 10. Humedades en muros de la cripta. Segunda visita (13-03-2018)

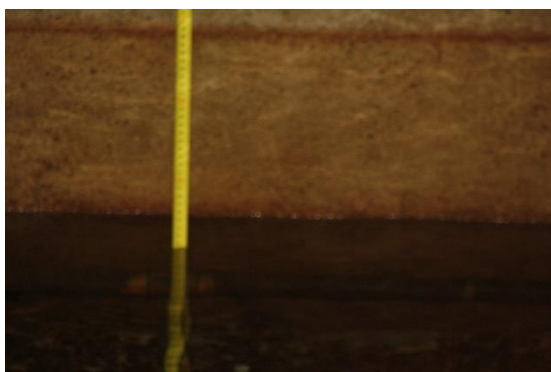
Se realiza una medición para comprobar la altura del nivel freático. Se observa que la altura respecto a la cota de referencia, situada en la solería de la planta baja, es de 4,35m, habiendo descendido 1m desde la última medición realizada en el 2001, antes de la restauración de la Iglesia. **Debido a que al realizar la medida de la altura del N.F. en una época de mucha lluvia, tomamos esta cota como válida, considerándola para un caso desfavorable.**

Fotografía 11. Medición de nivel freático. Segunda Visita (13-03-2018)

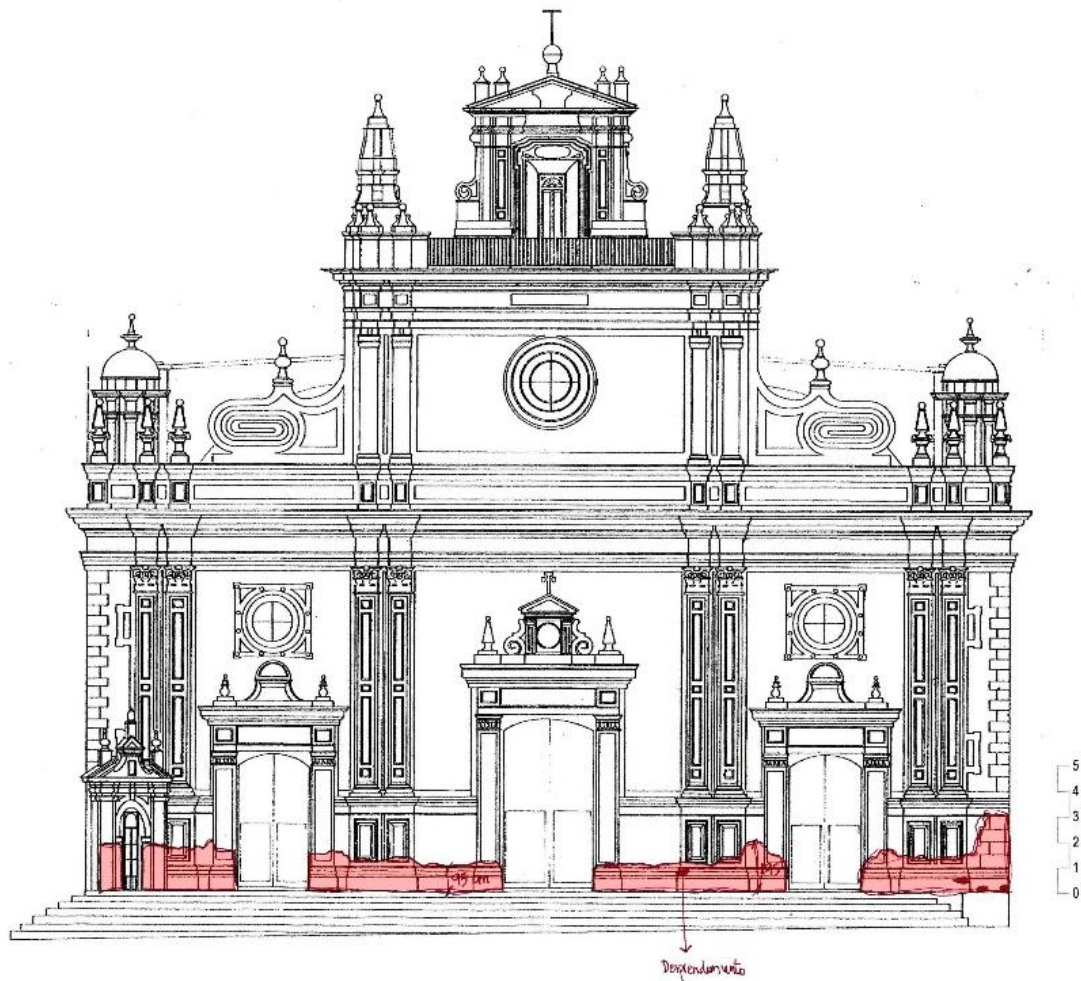
Ilustración 12. Levantamiento de Humedades. Fachada Principal. Estado actual

Además de estas humedades se recalcan lo expuesto anteriormente en las fotografías, que son los desprendimientos del material de revestimiento en las zonas del zócalo donde la humedad ha provocado la aparición de sales y, al expandirse, ha provocado estas lesiones.

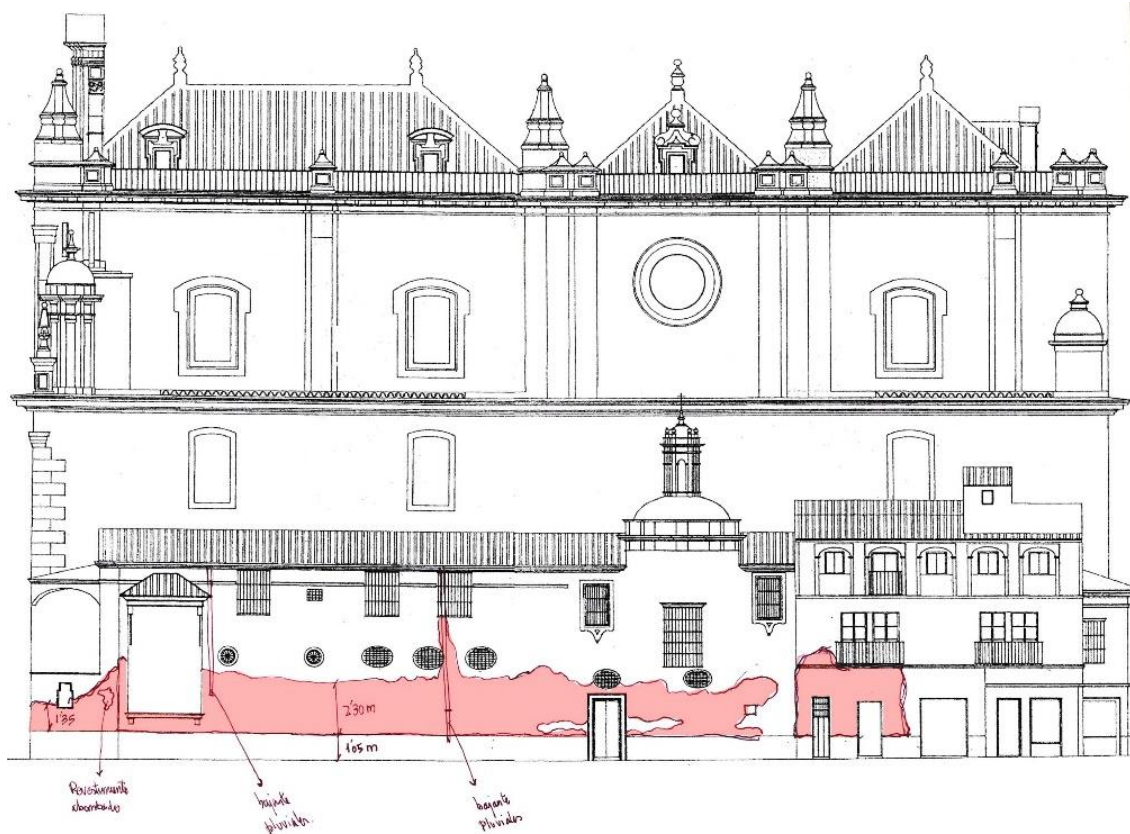
Ilustración 13. Levantamiento de Humedades. Fachada Sur. Estado actual

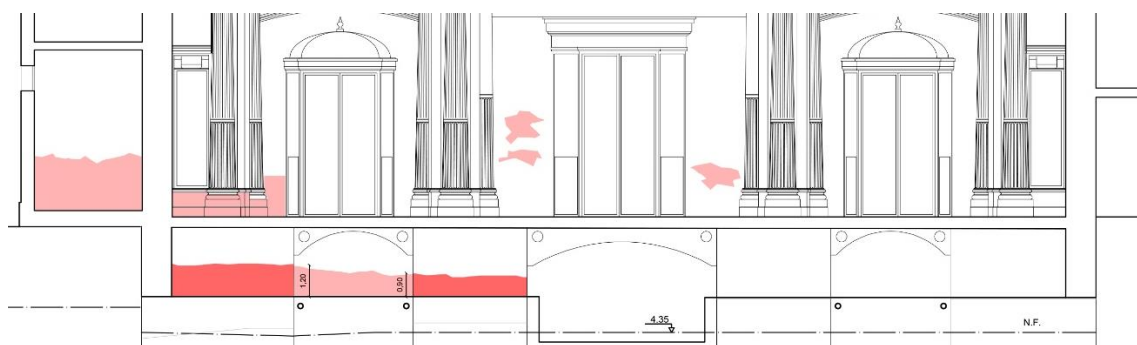
Ilustración 14. Levantamiento de Humedades. Fachada Principal Interior y Cripta. Estado actual

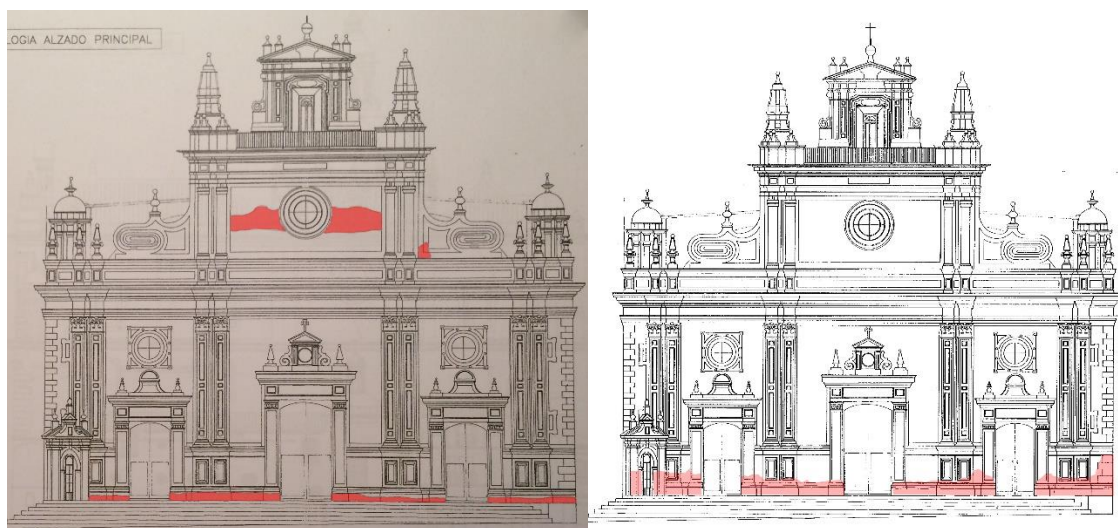
Ilustración 16. Alzado Principal. Humedades Vorsevi S.A. (izquierda) y Estado Actual (derecha)

Se observa que ha aumentado la altura de las manchas de humedad, pasando de 60cm a 95cm de media, incluso puntos con alturas de 175cm. Por tanto, en estas zonas las humedades han aumentado a pesar de las medidas adoptadas en la restauración.

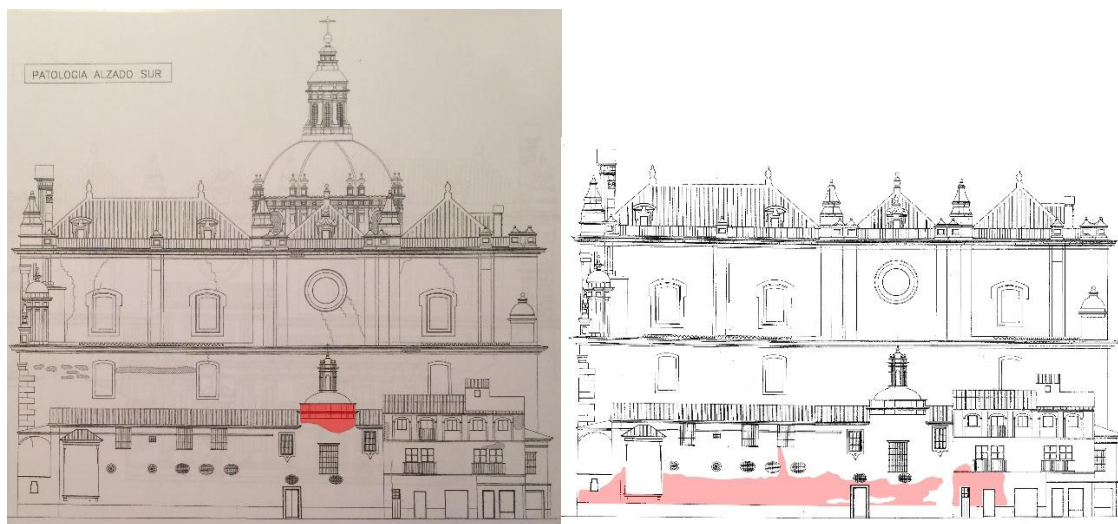
Ilustración 17. Alzado Calle Villegas-Cuesta del Rosario. Humedades. Vorsevi S.A. (izquierda) y Estado Actual (derecha)

En esta fachada se observa el mayor cambio. En el informe Vorsevi S.A. no se observan manchas de humedad, mientras que actualmente es la fachada más afectada por la capilaridad, alcanzando alturas de más de 3 metros. Esto nos hace pensar que agua viene principalmente desde este lado del edificio, el lado sur.

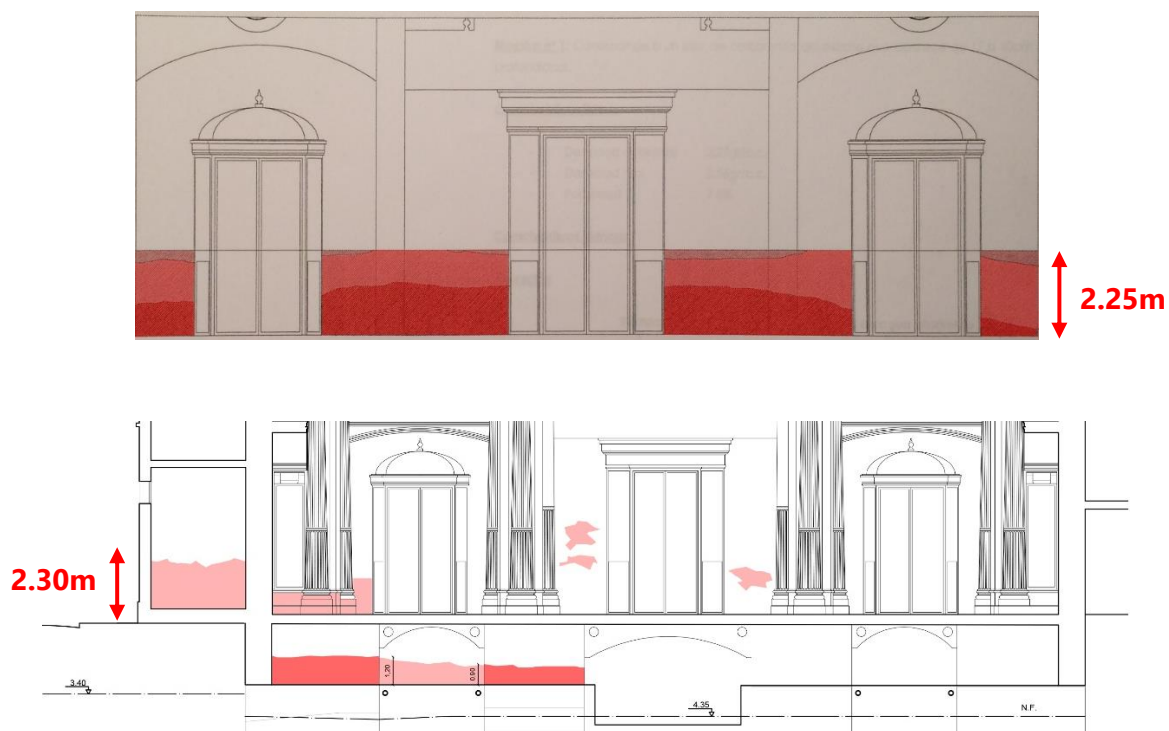
Ilustración 18. Alzado interior. Fachada Principal Humedades. Vorsevi S.A. (arriba) y Estado Actual (abajo)
